Uppdrag:
Energideklaration Brf
Mälarbröderna 6

Datum:
2019-05-22

ENERGIDEKLARATION BRF MÄLARBRÖDERNA 6, STOCKHOLMS KOMMUN

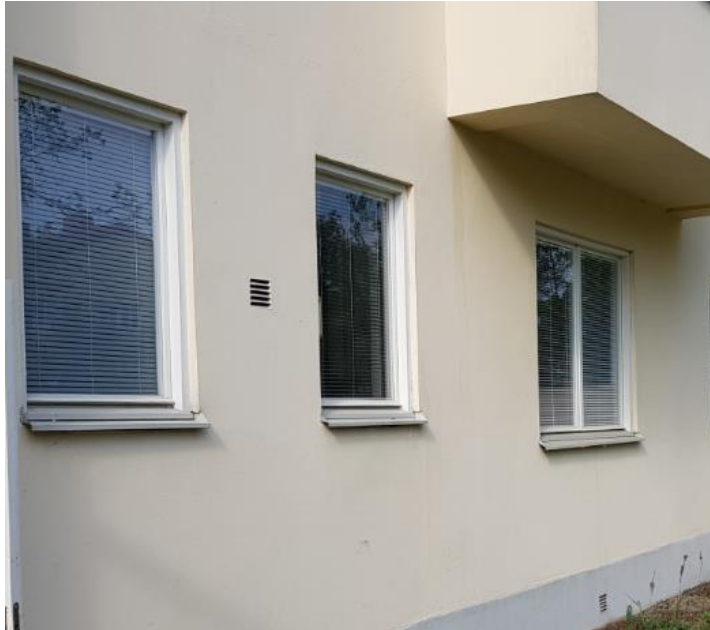
Fastigheten uppfördes 1937. Fasaden är i ok skick och har ej tilläggsisolerats sedan byggnaderna uppfördes. Uppskattad fasadtjocklek 42cm. Fönstren består av 2-glas fönster som är renoverade år 2012, innerglas byttes då mot energiglas.

Figur 2. Fasad i ok skick.

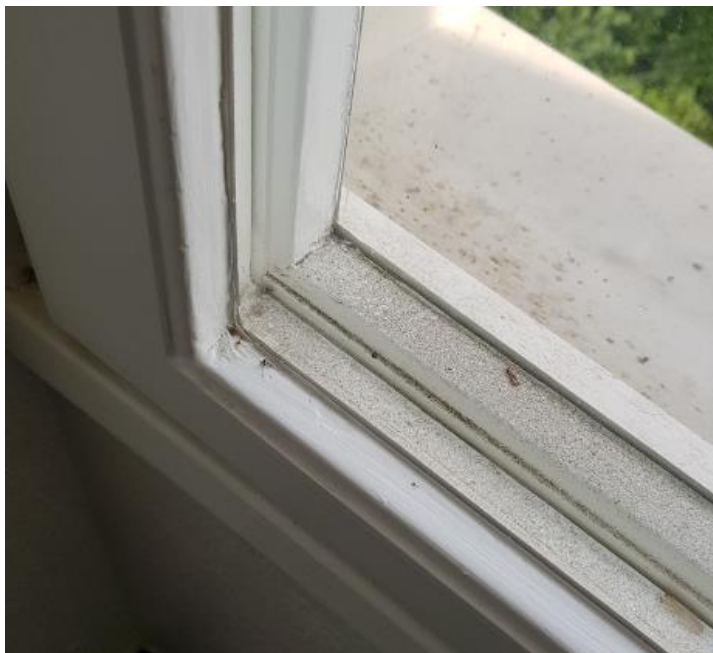
Figur 3. 2-glas- fönster.

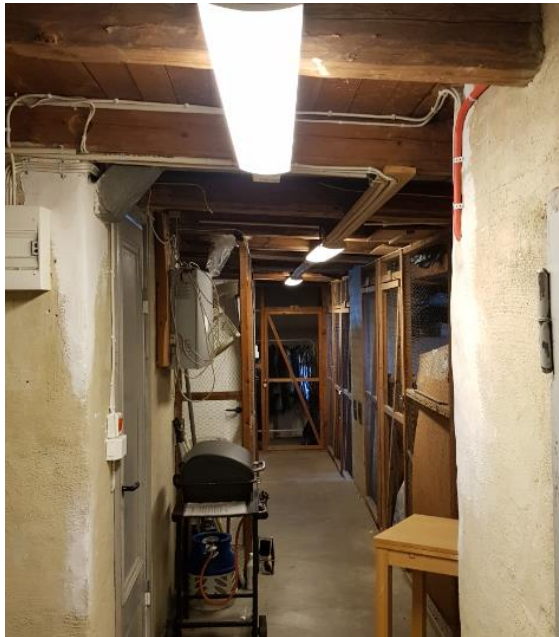
Figur 4. Vindsutrymme med förråd.

Vinden är inredd med vindsförråd i golvet/trossbotten. Vid eventuell tilläggsisolering av vinden så krävs i så fall att samtliga förråd rivs och att man höjer upp golvet för att sedan bygga upp nytt golv med isolering under, för att slutligen installera nya gallergrindar till förråden. Åtgärden blir ganska omfattande och kostsam, därmed har vi ej gjort några beräkningar på detta.

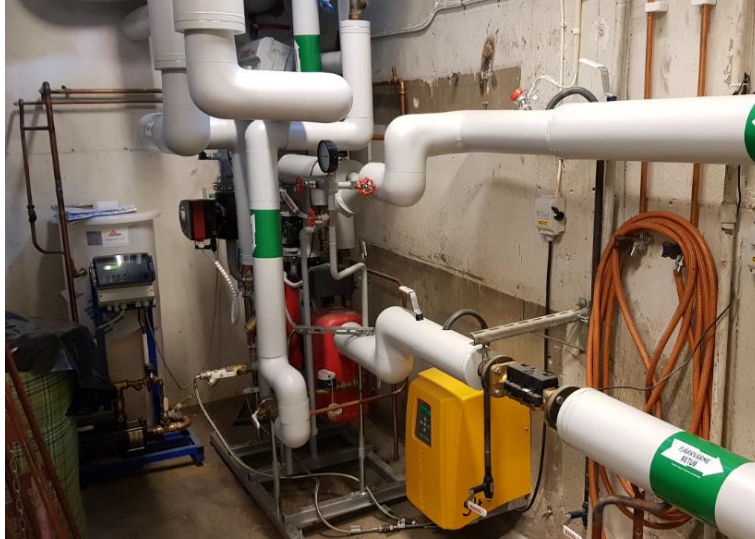
Fastigheten värms upp via fjärrvärme med installations- år 2018. Momentan effekt vid besiktningstillfället var 6,0 kW och momentant flöde var 0,23 m³/h. Ackumulerad förbrukning lästes av till 277,24 MWh och ackumulerat flöde till 4 944,05 m³.

Framledningstemperaturen på primärsidan lästes av till 75,4°C och returtemperaturen 51,6°C. Framledning på varmvatten- kretsen lästes av till 56°C och returen till 53°C vilket är bra då 50°C är rekommenderad gräns gällande risk för legionellatillväxt. Utetemperaturen var 16°C vid besiktningstillfället.

Figur 5. Fastighetens värmecentral.

Ett sätt att minska byggnadens energiprestanda och minska kostnaderna av köpt energi, är att göra en injustering av värmesystemet. Denna åtgärd kan innebära en energibesparing på 14 503 kWh/år och är en lönsam åtgärd. (Se bilaga 2)

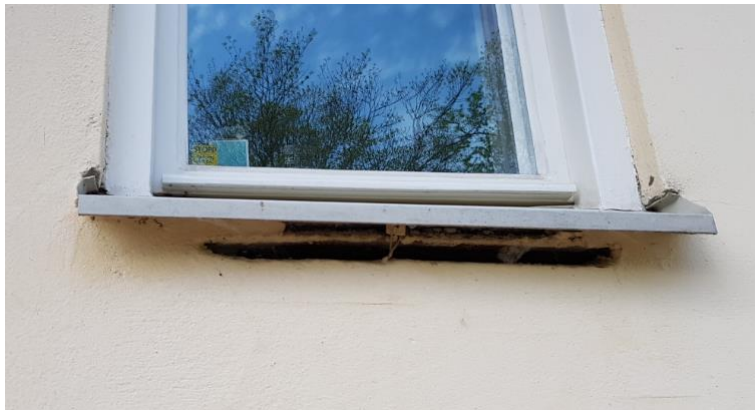
Ventilationen består av förstärkt självdrag med intag av friskluft via fönster- ventiler och fasad- ventiler.

Figur 6. Tilluftsväntil i fasad.

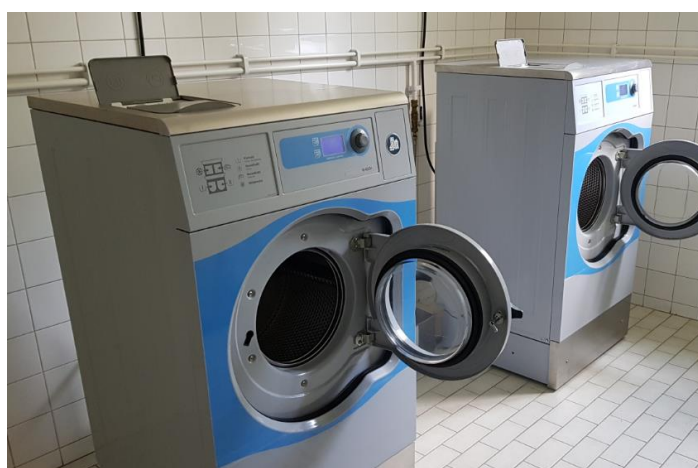
Tvättmaskiner och torktumlare är av nyare modell och är endast inkopplade på kallvattnet. Uppskattat årlig förbrukning för tvättstugan är 4 800 kWh/år.²

Figur 7. Tvättmaskiner av nyare typ.

- 2st tvättmaskiner Electrolux
- 1st torktumlare
- 1st torkrum med avfuktare
- 1st mangel

Tvättstugan består idag av nyare typ av maskiner med manuellt bokningssystem med tvättmaskiner som endast är inkopplade på kallvatten. Tvättstugan ses dock som verksamhetsenergi och byte till lågenergi-tvättstuga skulle därför inte sänka fastighetens energiprestanda men resulterar i en kostnadsbesparing för fastighetsbolaget på sikt.

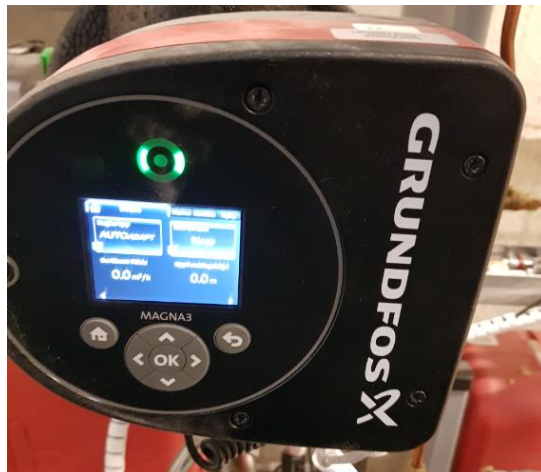
På värmecentralens VS-krets sitter det en pump på 0,153 kW som är frekvensstyrd från år 2018. På värmecentralens VVC-krets sitter det en pump på 0,051 kW som styrs med ett konstant flöde från år 2018.

Figur 8. Cirkulationspump på VS-krets.

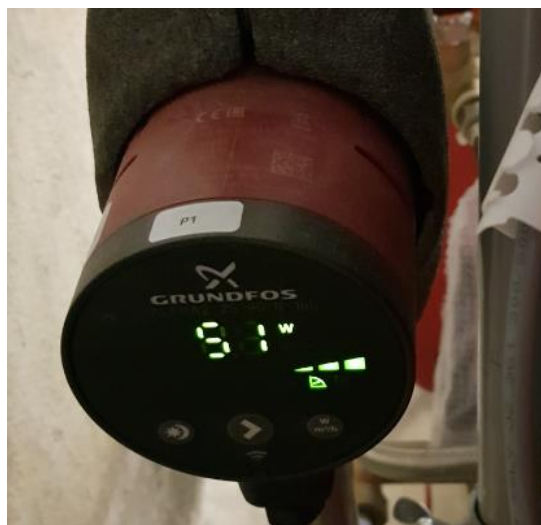
Figur 10. Cirkulationspump på VVC-krets.

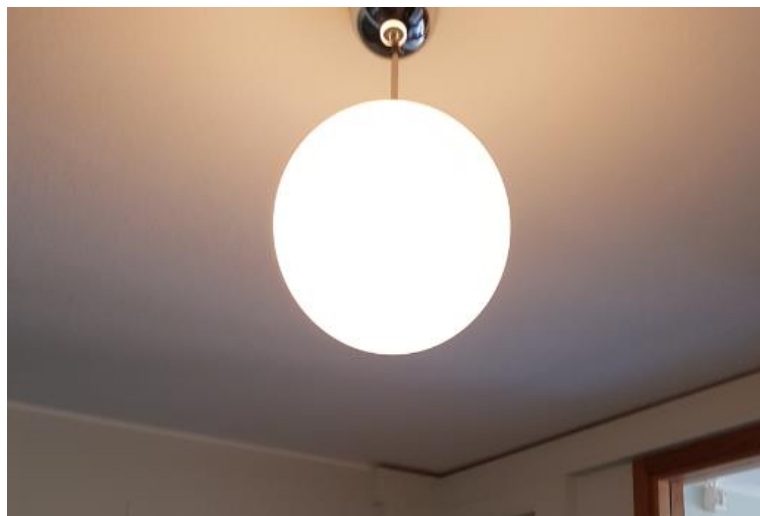
Vid platsbesöket så inventerades belysningstypen, effekt och drifttid. Trappbelysningen består av LED- belysning med närvaro- styrning. Källarbelysning består av T8 armaturer med en effekt på 2x36W. Vindsbelysning består av T8 armaturer med en effekt på 2x36W. Fasadbelysning styrs via LUX styrning, oklart angående effekt.

Figur 11. LED-belysning i trapphus.

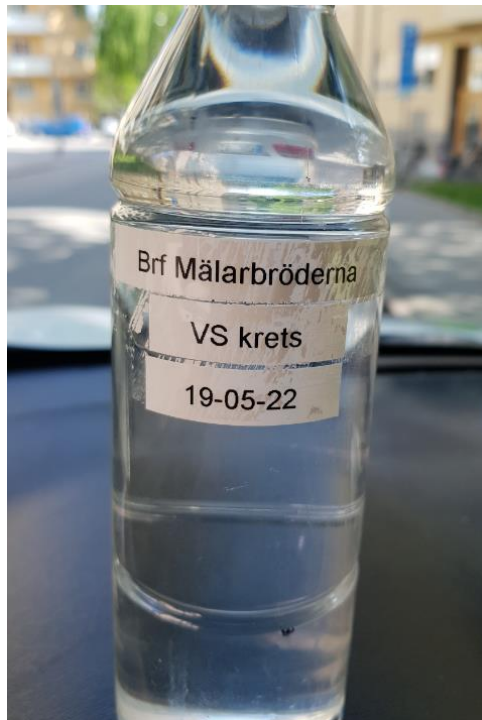
På platsbesöket togs ett systemvätskeprov som visade att energibäraren inte har mikrobubblor och är fritt från magnetit.

Figur 13. Systemvätskeprov fritt från mikrobubblor.

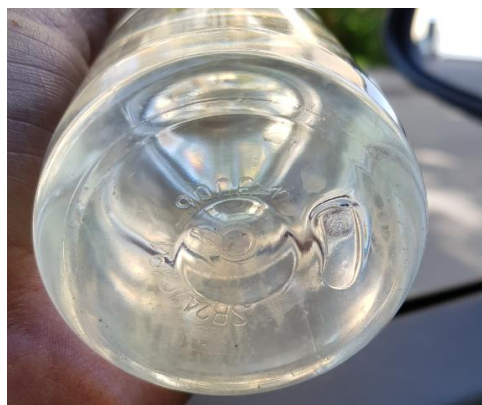
Figur 14. Systemvätskeprov fritt från magnetit.

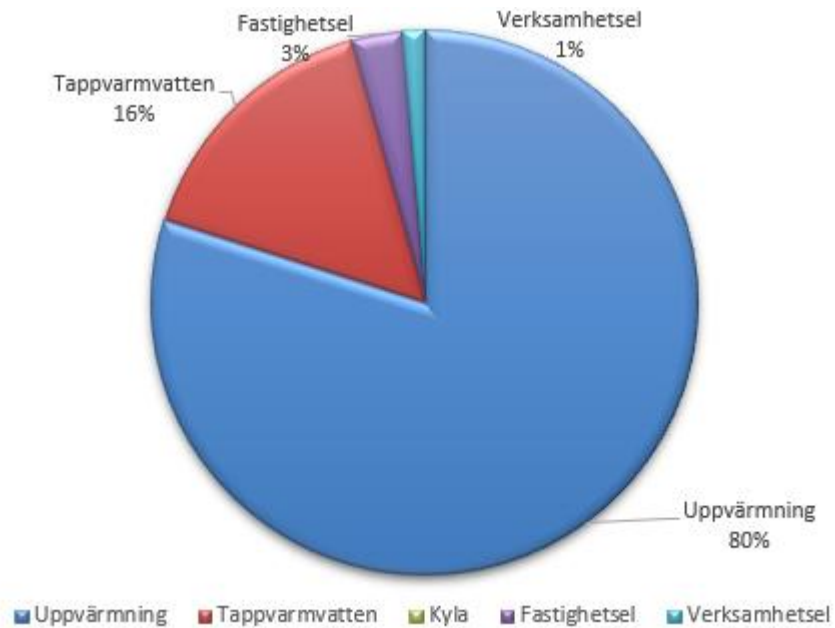
En energibalans har upprättats för att fördela tillförd energi samt fastighetens energianvändning. I samband med detta utförs även normalisering av byggnadens energi till värme och varmvatten enligt BFS 2017:6.

Figur 15. Energibalans, 2018.

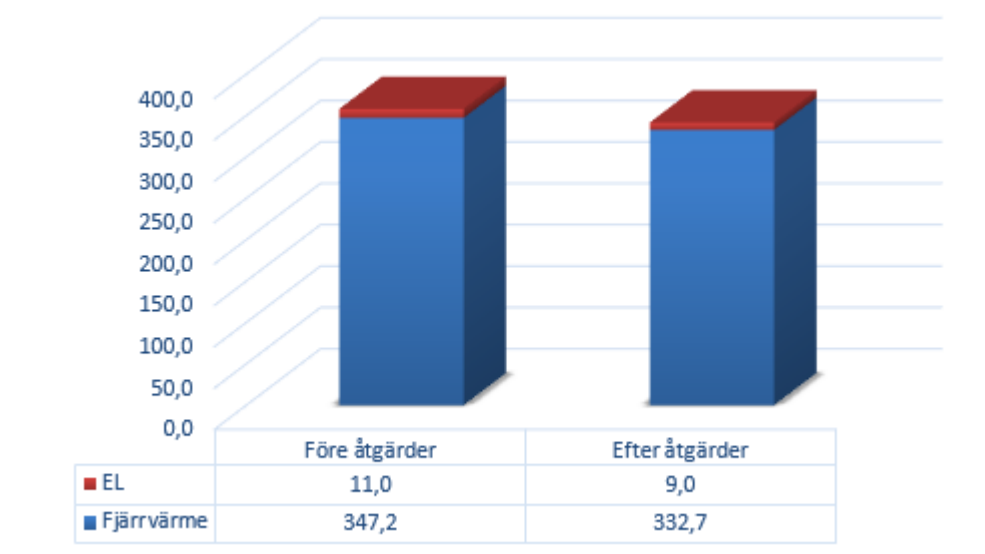
Före åtgärder		Efter åtgärder	
	Köpt energi	Köpt energi/m ²	Köpt energi	Köpt energi/m ²
	[kWh/år]	[kWh/m ² Atemp]	[kWh/år]	[kWh/m ² Atemp]
Uppvärmning	290060	127	275557	121
Tappvarmvatten	57100	25	57100	25
Kyla	-	-	-	-
Fastighetsel	10989	4,8	8958	4
Totalt	358149	157	341615	150

Figur 16. Energistatistik innan och efter åtgärdsförslag.
